Bouwkundig Advies Rapport

Adres : Gedempte Gracht 441
Postcode/plaats : 2512 AM Den Haag
Woningtype : Appartement 2^e etage

Administratieve Gegevens		Volgnummer rapport : 2512 AM-441	
Aanvrager		Keuringsinstantie	
Naam: Jad Khalil Adres: Mohamed El Hout straat Halawani and Itani building. Block 7 th floor Postcode /Plaats: Ras el Nabel region Beirut Telefoon: AVG Email: AVG		Bouwkundig adviesbureau H.K.Inspectie Adres: Westboschlaan 101 2265 EM Leidschendam Tel. 06 17 49 71 16 Email: HK.inspectie@outlook.com WWW.HK-Inspectie.nl Naam IWI inspecteur. Van der Vliet Nummer kamer van koophandel:66452805 Ingeschreven als bouwkundig adviesbureau	
Woning		Verantwoording	
Adres : Gedempte Gracht 441 Postcode /plaats : 2512 AM Den Haag Woningtype: Appartement 2 ^e etage Anders: Woon oppervlak circa 85 M2 Bouwjaar/ Indicatie: 1978 Energielabel B		Datum inspectie: 14-09-2020 Tijdstip: 10.00 uur Aldus naar waarheid ingevuld en ondertekend L. van der Vliet (handtekening inspecteur) <i>L. van der Vliet</i>	
Kostenraming totale inspectie

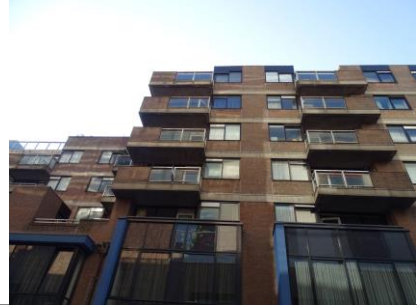
A.O Funderingen	Conditie: Stabiel

<p>Er is of zijn t.t.v. de keuring geen constructieve scheurvorming en/of zettingen in de gevelvlakken waargenomen, welke kunnen wijzen op mogelijke gebreken aan de fundering.</p>				
<table style="width: 100%; border-collapse: collapse;"> <tr> <td style="width: 50%; background-color: #ff0000; color: white; padding: 2px;"> Directe kosten Inclusief de BTW Op basis van 100% aandeel </td> <td style="width: 50%; background-color: #ffff00; padding: 2px;"> Woningverbetering Termijn kosten Op basis van 100% aandeel </td> </tr> <tr> <td style="text-align: center; padding: 5px;">€</td> <td style="text-align: center; padding: 5px;">€</td> </tr> </table>	Directe kosten Inclusief de BTW Op basis van 100% aandeel	Woningverbetering Termijn kosten Op basis van 100% aandeel	€	€	
Directe kosten Inclusief de BTW Op basis van 100% aandeel	Woningverbetering Termijn kosten Op basis van 100% aandeel				
€	€

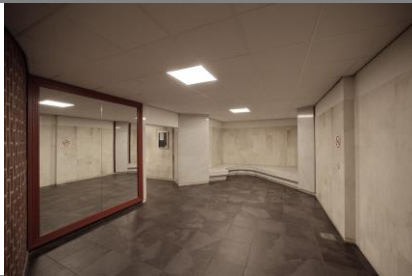
A.2 Portiek		Conditie: Redelijk/goed

Portiek verkeert in redelijke tot goede conditie.	
Directe kosten Inclusief de BTW	Woningverbetering kosten Inclusief de B.T.W.	Op basis van 100% aandeel	Op basis van 100% aandeel
€	€

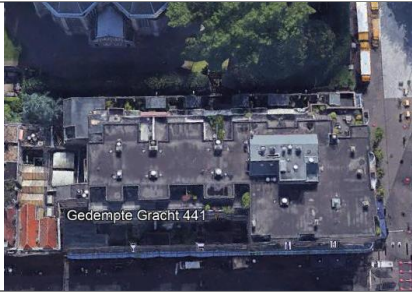
A.3 Dakconstructie		Conditie: Niet toegankelijk

Dak behoort collectief toe te V.v.e. Dakconstructie is van uit de bouw van beton met isolatie.	
Directe kosten Inclusief de BTW	Woningverbetering kosten Inclusief de B.T.W.	Op basis van 100% aandeel	Op basis van 100% aandeel
€	€

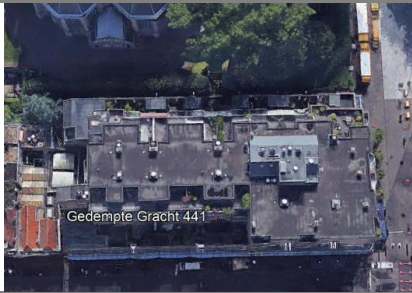
A.3.1 Dakbedekking		Conditie: Nader te bepalen

<p>Onderhoud dakbedekking behoort tot regulier planmatig onderhoud., onderhoud is hier planmatig in de V.v.e. kosten verwerkt.</p>	
Directe kosten Inclusief de BTW Op basis van 100% aandeel	Woningverbetering kosten Inclusief de B.T.W. Op basis van 100% aandeel		
€	€

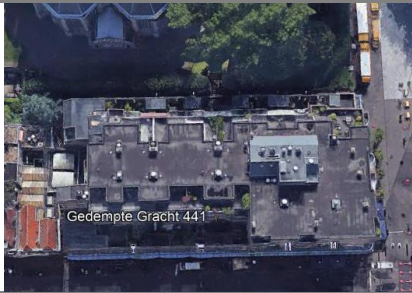
A.3.2 Schoorstenen		Conditie:

<p>Schoorstenen zijn hier circa 29 jaar oud, hier zijn geen grote onderhoudskosten aan te verwachten. Onderhoud hiervan behoort tot V.v.e</p>	
Directe kosten Inclusief de BTW Op basis van 100% aandeel	Woningverbetering kosten Inclusief de B.T.W. Op basis van 100% aandeel		
€	€

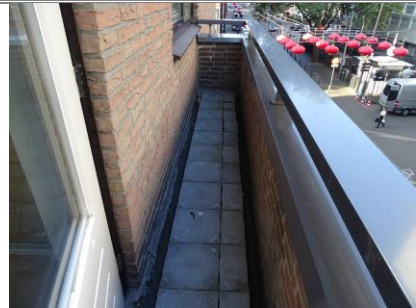
B.1.1. Betonwerk /natuurstenen gevel elementen	Conditie: Voldoende

<p>De betonnen gevelelementen, welke geconstrueerd in en/of aan het gehele voorgevelvlak, zijn t.t.v. de keuring geïnspecteerd op gebreken als (bijvoorbeeld) scheurvorming en/of afbrokkeling. Gesteld kan worden dat desbetreffende gebreken niet zijn waargenomen. Een periodieke inspectie c.q. (partieel) herstel is van toepassing.</p>
Directe kosten Inclusief de BTW Op basis van 100% aandeel	Woningverbetering kosten Inclusief de B.T.W. Op basis van 100% aandeel
€	€

Code	<u>Programma van eisen en aanbevelingen (vervolg)</u>	Bouwbesluit
B.1.1	BETONWERK Aangetaste betonelementen herstellen of vervangen	S 2.12 S 2.2.2
B.1.2 B.1.2.1 B.1.2.2 B.1.2.3	METSELWERK Optrekkend vocht bestrijden. Gevolgschade herstellen. Scheuren in metsel en pleisterwerk, alsmede loszittend pleisterwerk, uithakken en herstellen overeenkomstig bestaand werk. Beschadigde en gescheurde stenen vervangen. Gemetselde borstweringen met scheurvorming en losse stenen herstellen dan wel vervangen overeenkomstig de bestaande toestand (eventueel in samenhang met herziening draagconstructie).	S .3.5.2 S .3.5.2
B.1.3	METALEN CONSTRUCTIEDELEN In het metselwerk (of beton) opgenomen stalen constructiedelen inspecteren op roest (indicator is scheurvorming en/of het uitduwen van stenen). Zo nodig behandelen of vervangen. Ernstig aangetaste consoles, balken, kolommen en hekwerken herstellen of vervangen.	S 2.1.2 S 2.2.2

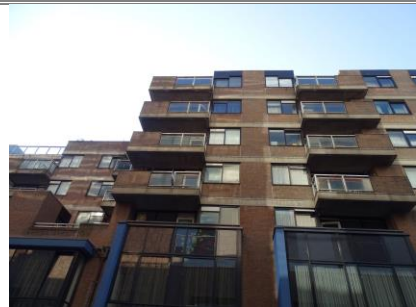
B.1.2. Metselwerk gevels	Conditie: Redelijk/goed

<p>Gesteld kan worden dat de conditie c.q. staat van onderhoud van het metsel- en voegwerk van het gevelvlak redelijk te noemen is. Er is op termijn plaatselijk herstel van toepassing.</p>
Directe kosten Inclusief de BTW Op basis van 100% aandeel	Woningverbetering kosten Inclusief de B.T.W. Op basis van 100% aandeel
€	€

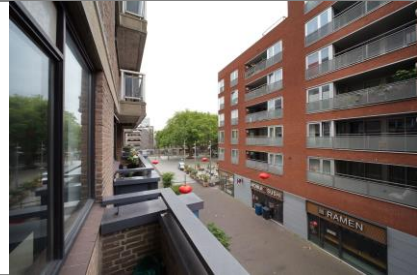
B.1.3 Metalen constructiedelen		Conditie: Voldoende

Zowel in en/of aan de gevelvlakken, zijn t.t.v. de keuring geen metalen constructiedelen visueel waargenomen.	
Directe kosten Inclusief de BTW Op basis van 100% aandeel	Woningverbetering kosten Inclusief de B.T.W. Op basis van 100% aandeel		
€	€

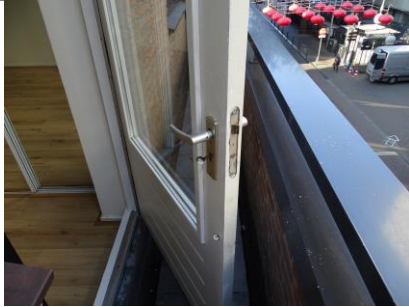
B.2.1 Kozijnen/ ramen/deurenbuiten		Conditie: Redelijk

<p>Kozijnwerk verkeert in redelijke staat, smering van draaiende delen behoort tot regulier onderhoud.</p> <p>In de gevelvlakken zijn houten kozijnen, ramen en deuren aangebracht. Tijdens de keuring heeft er een visuele inspectie plaatsgevonden naar de algehele conditie c.q. staat van onderhoud van desbetreffende houten elementen. Hierbij is onder meer aandacht besteed aan gebreken als scheurvorming en/of aantastingen in de vorm van (bijvoorbeeld) houtrot. Gesteld dient te worden dat niet overal in de kozijnen (schade aspect) geprikt is, teneinde er achter te kunnen komen of er (overgeschilderde) zachttere delen in het houtwerk zijn.</p>	
Directe kosten Inclusief de BTW Op basis van 100% aandeel	Woningverbetering kosten Inclusief de B.T.W. Op basis van 100% aandeel	Serius	
€ 250.-	€	Serius deurkrukken van de balkondeuren zijn kapot, vernieuwen van de deurkrukken is hier vereist.

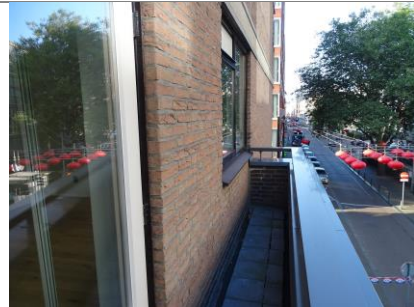
B.2.2. Schilderwerken buiten		Conditie: Redelijk

Verfwerk verkeert in redelijke conditie, regulier onderhoud over een termijn van 5 jaar is hier van toepassing.	
Directe kosten Inclusief de BTW Op basis van 100% aandeel	Woningverbetering kosten Inclusief de B.T.W. Op basis van 100% aandeel	€	€

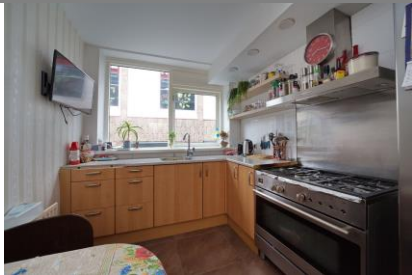
B.4 Sanitair/ Keuken		Conditie: Matig

<p>Aanrechtblad is incompleet, bestaat uit diverse delen. Aanrechtblad vertoont brandschade. Afzuigkap staat op een collectieve afzuig systeem, hier dient een motor loze of een circulatiekap geplaatst te worden. Stopcontacten zit los en een stopcontact is slordig in het tegelwerk verwerkt. Gasfornuis is voorzien van verschillende knoppen.</p> <p>Herstel is hier mogelijk, advies de gehele keuken te renoveren. <i>Kitranden gaan ongeveer 5 jaar mee.</i> <i>Uitgedroogd kitranden kan ertoe leiden tot lekkage problemen, kitranden vervangen behoort tot regulier onderhoud.</i></p>	
Directe kosten Inclusief de BTW	Woningverbetering kosten Inclusief de B.T.W.	Op basis van 100% aandeel	Op basis van 100% aandeel
€ 2.500.-	€ 10.000.-

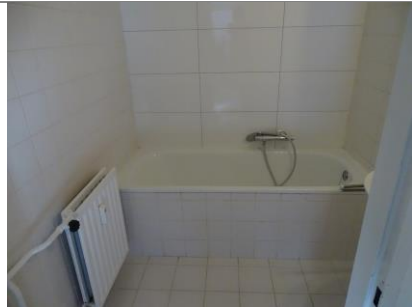
B.4 Sanitair Badkamer		Conditie: Redelijk

<p>Verkeert in redelijke conditie. Kitranden zijn sterk verouderd, radiatorkraan werkt niet.</p> <p><i>Kitranden gaan ongeveer 5 jaar mee. Uitgedroogd kitranden kan ertoe leiden tot lekkage problemen, kitranden vervangen behoort tot regulier onderhoud.</i></p>	
Directe kosten Inclusief de BTW	Woningverbetering kosten Inclusief de B.T.W.	Directe kosten Inclusief de BTW	Woningverbetering kosten Inclusief de B.T.W.
Op basis van 100% aandeel	Op basis van 100% aandeel	Op basis van 100% aandeel	Op basis van 100% aandeel
€ 250.-	€	€	€

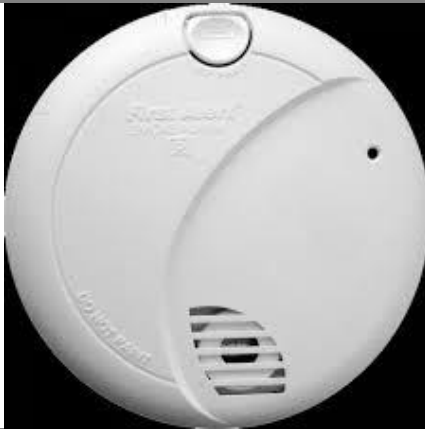
Bevindingen		Brandveiligheid advies

<p>Koolmonoxide meter bij de cv-ketel en open verbranding toestellen zijn de nieuwe richtlijn.</p> <p><i>Rookmelders kunnen levens redden. Daarom adviseren wij u op elke woonlaag een rookmelder/CO2 meter op te hangen.</i> <i>Kosten van een rookmelder bedraagt circa €75.00 exclusief plaatsen.</i></p>	
Directe kosten Inclusief b.t.w.		Woningverbetering Termijn kosten	
€		€
